Rapport om tilstandsundersøking

Nr. 04-2023

Beredskap ved manuell
trafikkdirigering i tunnel

Tilstandsrapport nr.	04-2023
Publiseringdato	19.04.2023
Utført av:	Frode Himle Halrynjø, fagrevisor veg Håvard Hanto-Haugse, fagrevisor juridisk

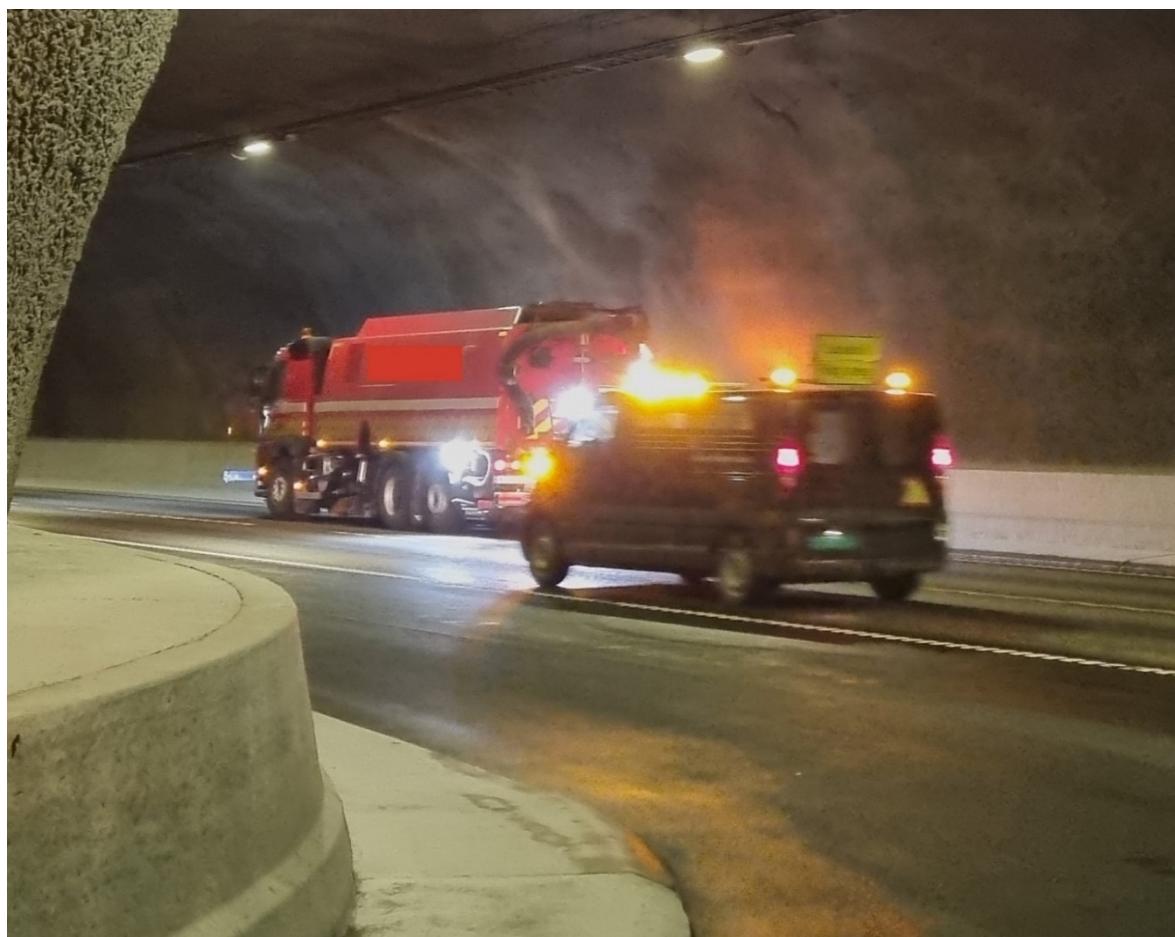
Bilete 1: E. 136 Rauma, tunnelvask i regi av tredjepart var ikkje tatt høgde for i risikovurderingane av, og planane for å handtere, alvorlege hendingar som kan oppstå under manuell dirigering i den aktuelle tunnelen

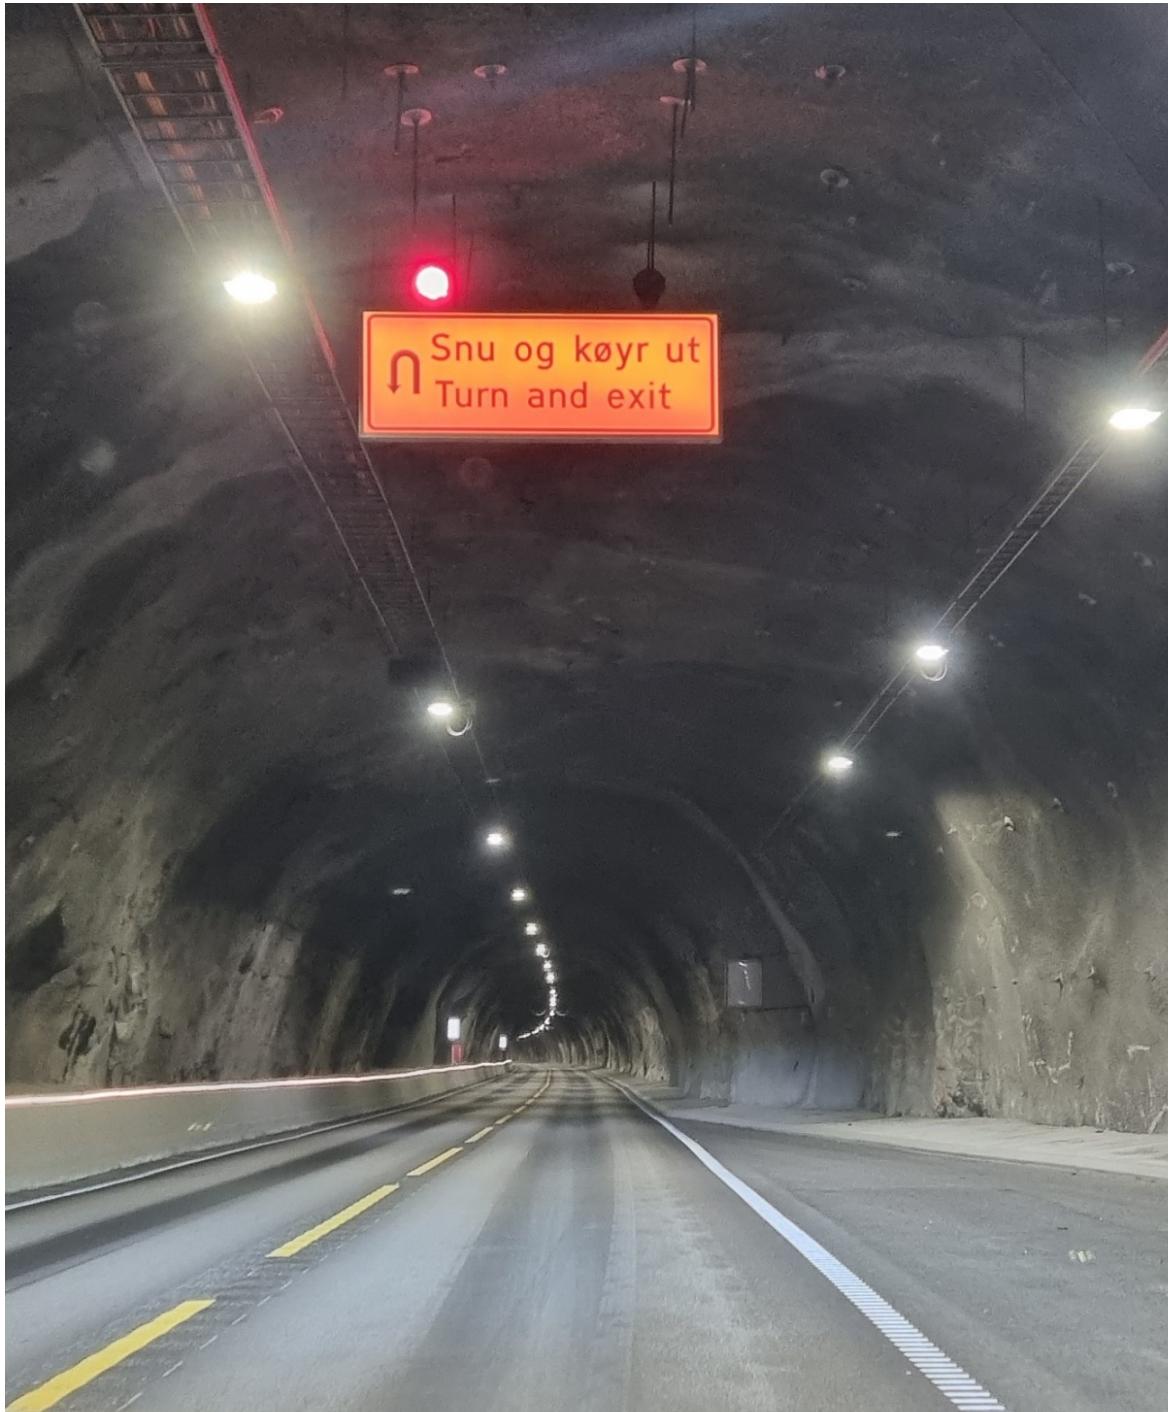
Bilete 2: E. 16, Voss/Aurland, testing av variabel skilt og raudt stoppblinksignal
