Effektvurdering

Sikkerhetstilråding 2019-06T

Bakgrunn for effektvurdering av tilråding 2019-06T

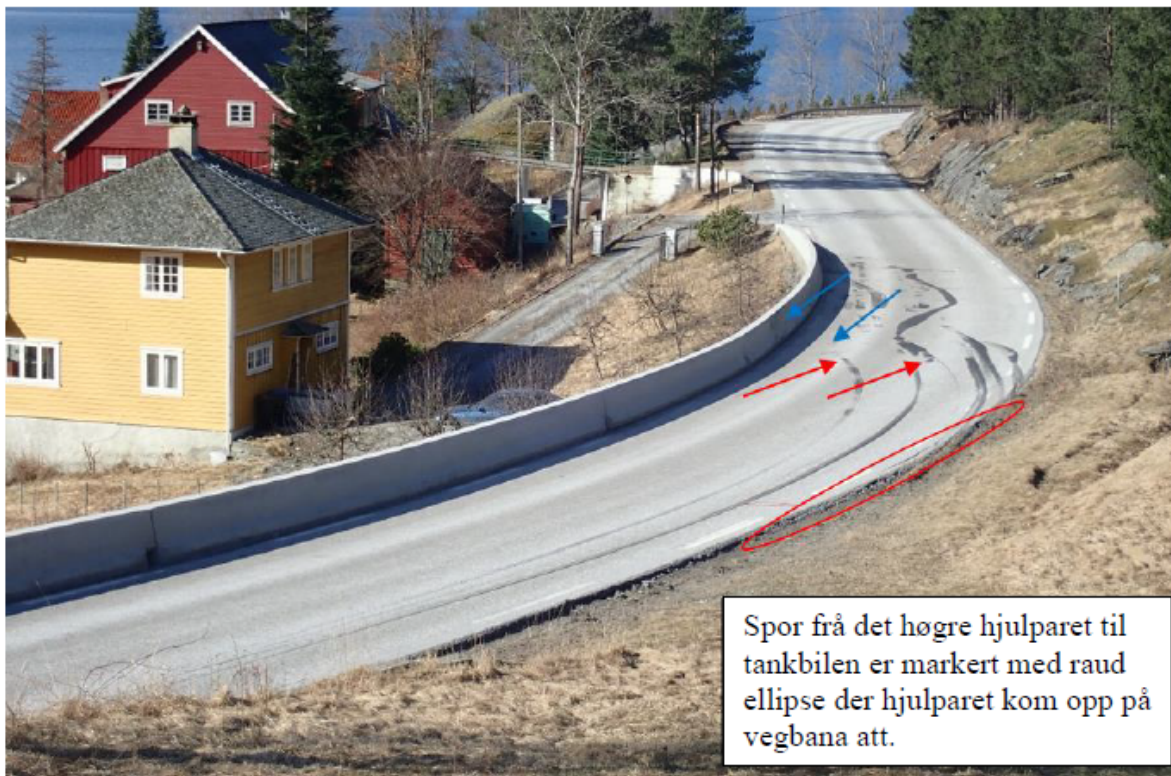
Figur 10: Biletet viser kurva og spora som blei avsette der ulukka hende, sett i køyreretninga til tankbilen. Dei raude pilene viser spor etter tankbilen. Dei blå pilene viser sporavsetjing/merke etter personbilen. Foto/illustrasjon: SHT

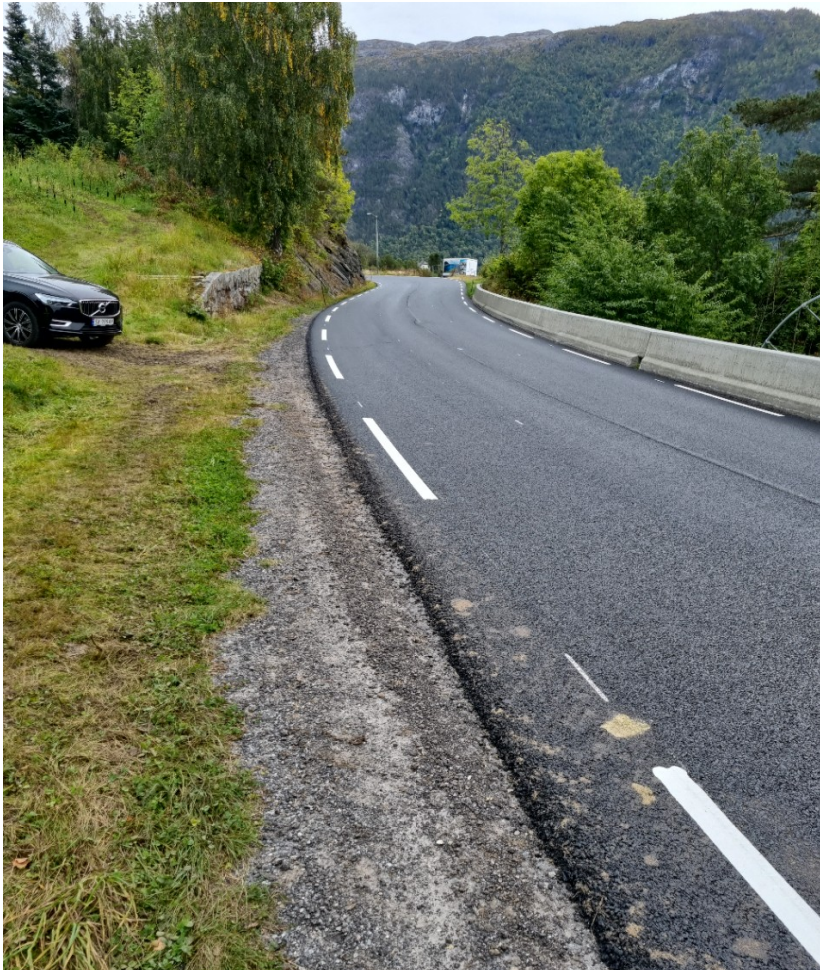
RV13 S47D1 m7687
Norafjordvegen, Sogndal
21.09.2022 13:28 www.sima24.no 61.160847, 6.974007
Bilde 1 – Hentet frå 01-2023 Tilstand på asfaltkant

Der dødsulykken skjedde i 2018, ble det i etterkant av ulykken målt asfaltkant på ca. 14 cm. Strekningen der ulykken skjedde var en del av denne tilstandsundersøkelsen og Vegtilsynet målte asfaltkant på ca. 7- 8 cm på ulykkesstedet (se bilde 1). Strekningen var asfaltert i 2022.

Vegtilsynet har forståelse for at deler av problemstrekningene er preget av smal vegbane og på grunn av topografi og utforming av grøft er det derfor vanskelig å innfri kravet. Vegtilsynet mener likevel at det er uheldig for trafikksikkerheten at vi fortsatt registrerer store avvik ved asfaltkant. Vi anbefaler at asfaltkant utbedres i tråd med håndbok R610 på strekningene.

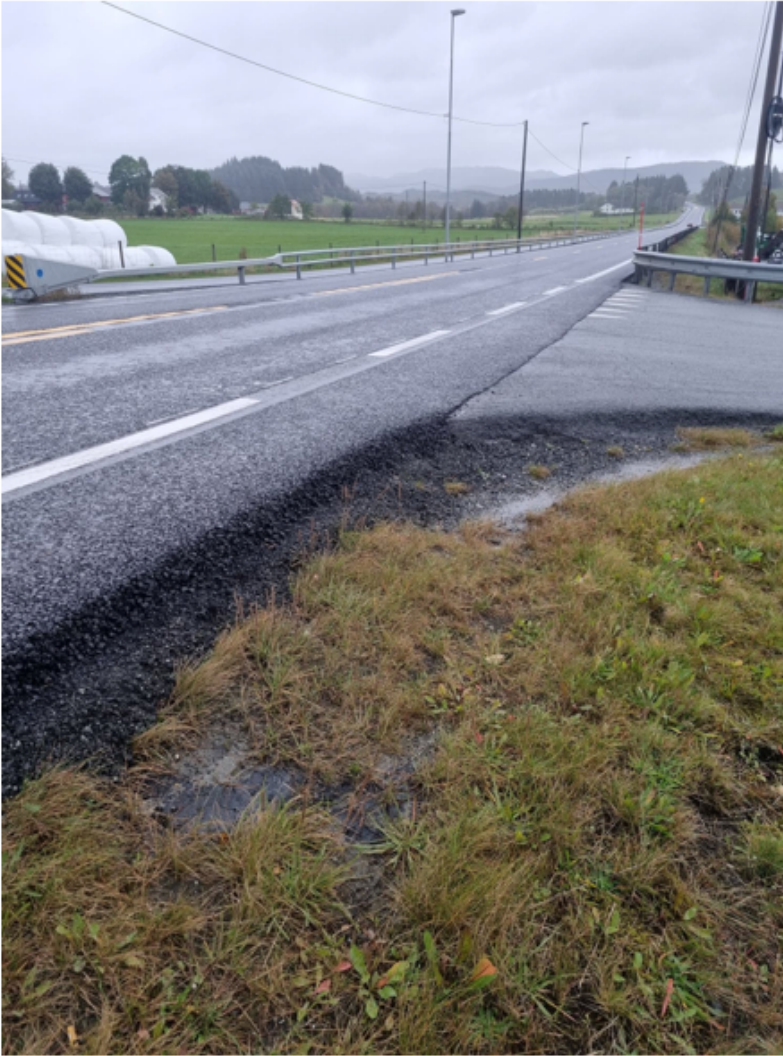
Bilde 2 - Hentet fra 01-2023 Tilstand på asfaltkant

Vi har også gjort andre observasjoner, både positive og negative, som vi ønsker å ta med i oppsummeringen. En observasjon som Vegtilsynet har gjort er at mange av disse punktene er i forbindelse med kryss, samt busslommer. Se eksempelbilde under, bilde 2.
