Tilsynsrapport

sak 2018-18

Beredskap i Øyertunnelen

Saksnummer	2018-18
Publiseringsdato	21.01.2019
Tilsynslag	Ingebjørg Midthun, tilsynsleder Kenneth Lyngsgård, fagrevisor veg Haakon Innset, fagrevisor veg Liv Rørlien, fagrevisor juridisk
Tilsynspart	Statens vegvesen, Region øst

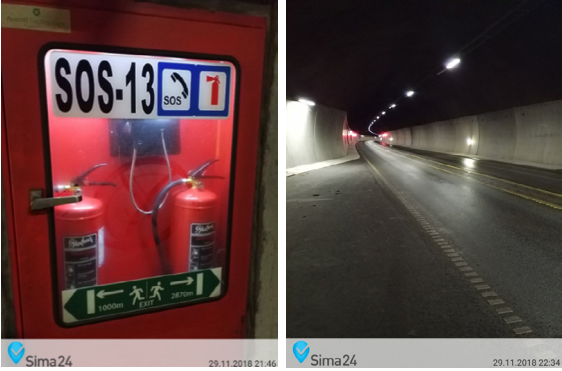
<p>Nødstasjoner mellom havarinisjer (brannskap)</p>	<p>Tunnelsikkerhetsforskrift punkt 2.10/HB 021 kap. 5.2.2.3</p> <p>N500, kap. 4.3.2.3</p>	<p>Det er montert innvendig belyste skilt og det er riktig merking på nødstasjoner og nødkiosker.</p> <p>Nødstasjoner er ok. Ledelys tenner når skapdør åpnes og brannslukkingsapparat fjernes. Se foto.</p>

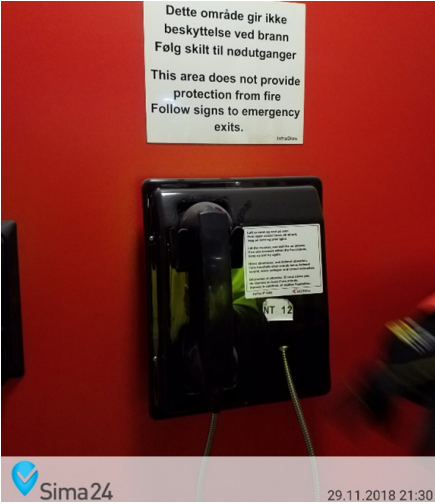
<p>Nødtelefon</p>	<p>Tunnelsikkerhetsforskriften § 2.10.2/HB 021 kap. 5.2.2.3</p> <p>«Nødtelefon skal være av en type som gir ringesignal når røret løftes av. Telefonen skal gi kontakt med bemannet sentral, fortrinnsvis vegtrafikksentral. Telefonene skal være koblet slik at det er mulig å se hvilken telefon det ringes fra.»</p> <p>N500, kap. 4.3.2.3</p>	<p>Det finnes 47 nødstasjoner som inneholder nødtelefoner.</p> <p>Når inspeksjonen startet hadde VTS problemer med at alt av telefoni ikke fungerte hos dem. Det ble opplyst om at en teknisk feil på telefonsentralen var årsaken til dette. Etter noen minutter kom det melding om at sentralen fungerte som normalt, og på bakgrunn av dette gjennomførte Vegtilsynet test av nødtelefon i nødstasjon 12. Testen viste at det var mulig å oppnå kontakt med VTS, men at det ikke var mulig å se hvilke tunneler eller hvor i tunnelen samtalen kommer fra.</p> <p>Grunnet stor arbeidsmengde på VTS denne kvelden, testet Vegtilsynet bare en av telefonene.</p> <p>Det går frem av tilsendt dokumentasjon datert 12. oktober 2018: «Nødtelefoner testet ok. 5,10,13,14,17,24,26,29,32,33,35,36,41,42,44,45, ingen som feilet under test.»</p> <p>Nødtelefonene er merket med tekst på flere språk.</p>

Test av nødtelefonene viste at det var mulig å oppnå kontakt med VTS, men at det ikke var mulig å se hvilken tunnel eller hvor i tunnelen samtalen kommer fra. Dette er et avvik som kan få alvorlige konsekvenser.

Nødtelefonene i Øyertunnelen virker ikke etter sin hensikt.

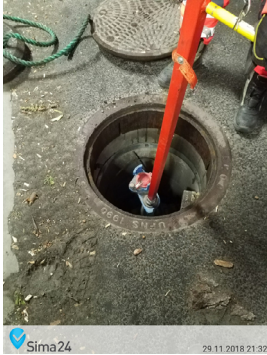
Brannsløkkingsapparat	<p>Tunnelsikkerhetsforskrift vedlegg I, punkt 2.10/HB 021, kap. 5.2.2.3</p> <p>N500 – kap. 4.2.3.2</p>	<p>Dokumentasjon viser at brannsløkkingsapparater har blitt inspisert årlig. Brannsløkkingsapparater som ble undersøkt var testet og funnet i orden.</p> <p>Det ble også gjennomført test av om slukkevann fungerte. Alt ok. Se bilde.</p>
