## **Tilsynsrapport**

sak 2019-09

Utbedring av avvik i Skjåholmentunnelen

Statens vegvesen, Region nord

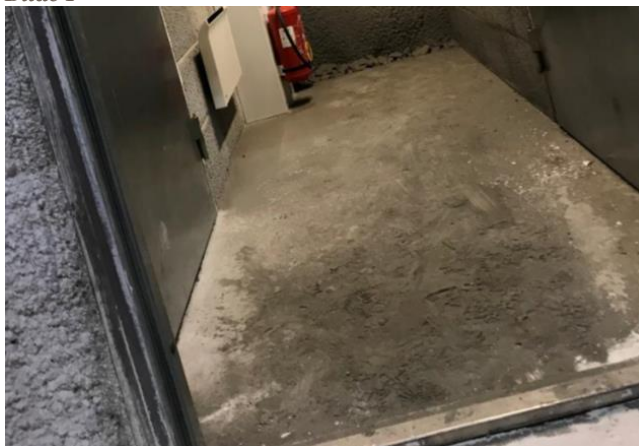
Bilde 1

Bilde 1: Det er ikke avklart mellom kontraktene elektro og veg hvem som tar ansvar for renhold i nødkiosker inne i tunnelen.

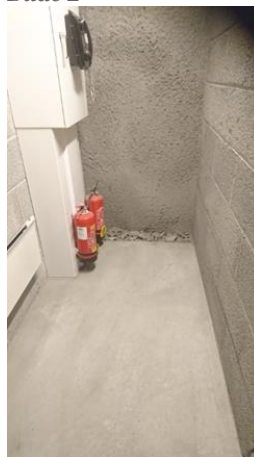
Bilde 2

Bilde 2: Dokumentert tilstand 27.02.2019.

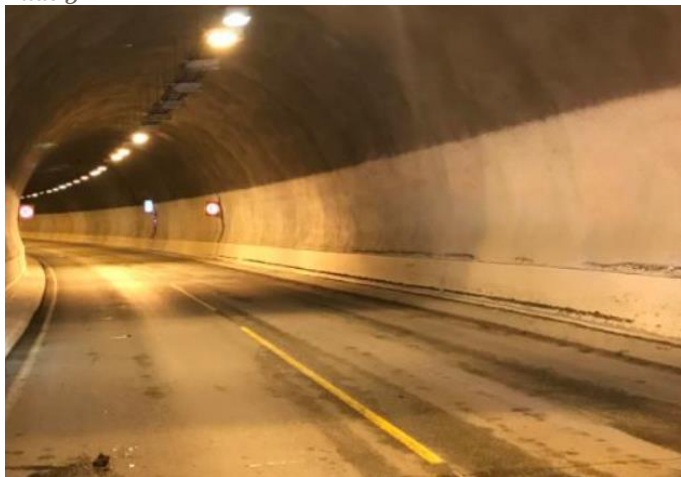
Bilde 3

Bilde 3: Eksisterende vegmerking inne i tunnelen er slitt eller nedsmusset. Bildet viser manglende merking på høyre side.

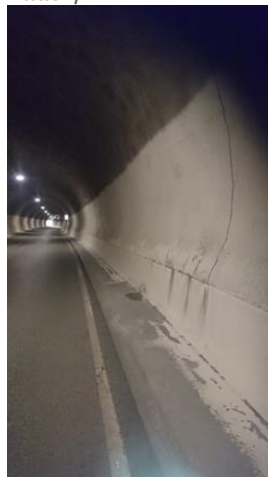
Bilde 4

Bilde 4: Dokumentert tilstand 27.02.2019.

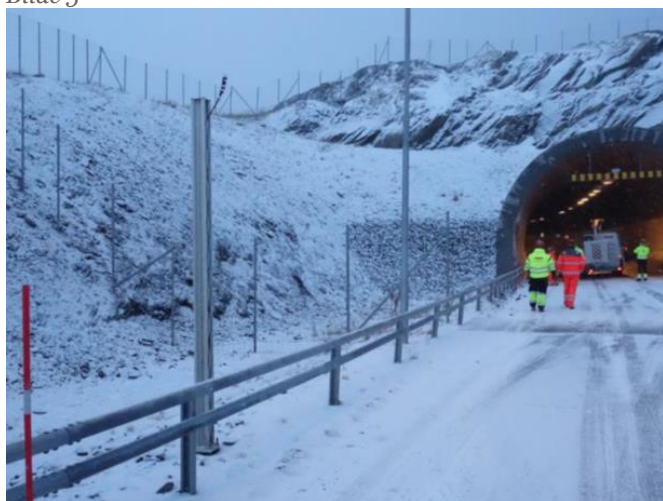
Bilde 5

Bilde 5: En rød-blink på Hammerfest-siden mangler. Det opplyses at denne har manglet i snart et år. Avdelingen ser ikke at dette er en sikkerhetsfunksjon som må utbedres. Diskusjonen går på om dette er brøyteskade og hvem som har ansvar.

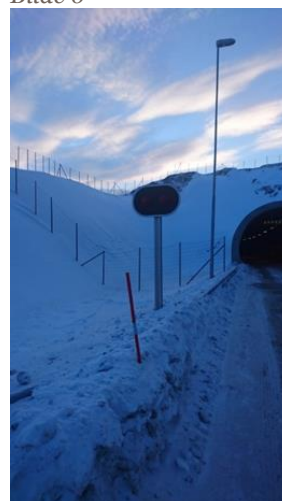
Bilde 6

Bilde 6: Dokumentert tilstand 27.02.2019.

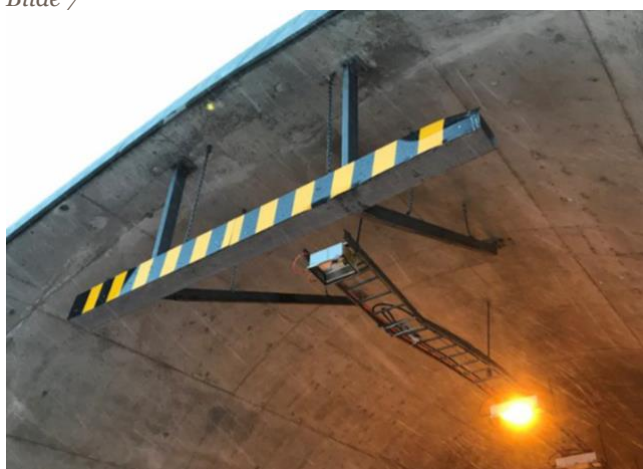
Bilde 7

Bilde 7: Flere knuste lysarmaturer. Noen bærer preg av å ha vært knust lenge. Ett armatur manglet. Skade på kabelbru ved høydehinder, Hammerfest side, er ikke utbedret.

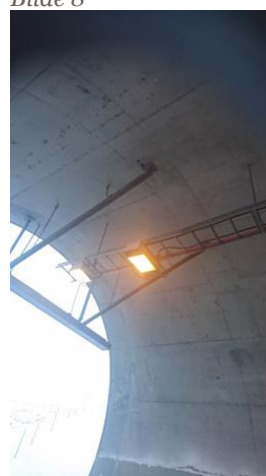
Bilde 8

Bilde 8: Dokumentert tilstand 27.02.2019.
