# Tilsynsrapport - sak 2024-09

Beredskap og sikkerhet i Operatunnelen

Statens vegvesen

| <b>Saksnummer</b> | 2024-09 |

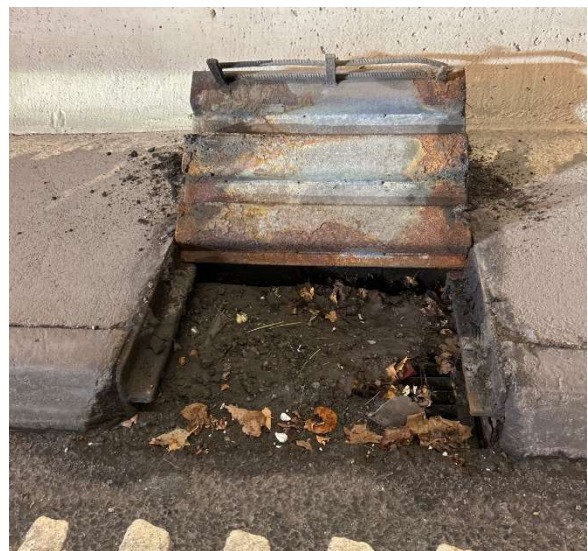
| Sikkerhetsutstyr | Krav i tunnelsikkerhetsforskriften | Registrerte feil / kontrollert |
|---|---|---|
| Avløp | Vedlegg I, punkt 2.6.1. | Alle inspiserte avløpssluker ok i Bjørvika-, Ekeberg- og Svartdalstunnelen. I Festningstunnelen var 9 av 9 inspiserte avløpssluker tette. |

Inspeksjonene viste at de ni ristene for avløp som ble inspisert i Festningstunnelen var tette. Tette avløpssluker kan føre til at det samler seg vann i dammer på lave punkter i tunnelen. Dammene kan i seg selv føre til vannplaning og uhell med kjøretøy. Mer alvorlig kan tette avløpssluker føre til at brannfarlig væske, fra uhell med kjøretøy som frakter farlig gods, ikke drenerer slik den skal. Dersom bensin får renne fritt i tunnelen og antennes, kan feil dimensjonert eller tett drenering føre til en større og mer utfordrende brann enn hvis dreneringen hadde vært i orden.<sup>6</sup>

*Bilde 1: Et bilde av en tett avløpssluk i Festningstunnelen*

Etter Vegtilsynet sin vurdering bør Statens vegvesen undersøke årsaker til tette avløpssluker, og gir en observasjon knyttet til dette.

Statens vegvesen bør undersøke årsaker til tette avløpssluker i Festningstunnelen.
