Tilsynsrapport

sak 2019-14

Inspeksjon av rekkverk

Statens vegvesen, vegavdeling Hedmark

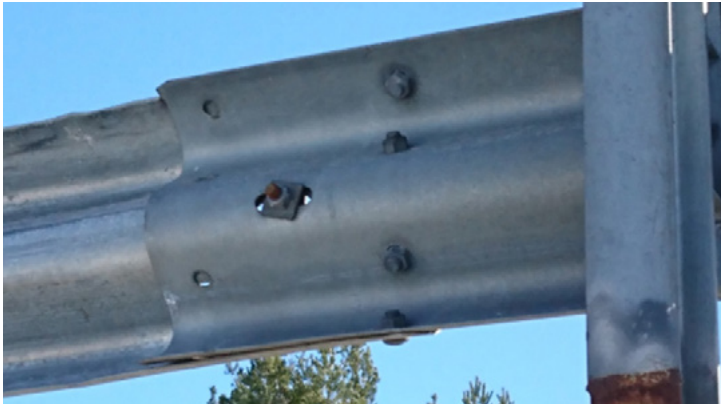
Beskrivelse	Kommentar	Plassering
Manglande boltar	Manglar 4 boltar, 80 sone, overgang til bru	RV 2 6\7,845 402-Hedmark\Kongsvinger Østre Solørveg
Manglande boltar	Manglar 2 boltar, 6 boltar er laus, overgang til bru	RV 2 6\7,809 402-Hedmark\Kongsvinger Østre Solørveg
Manglande boltar	Manglar 4 boltar, 80 sone, overgang til bru	RV 2 6\7,827 402-Hedmark\Kongsvinger Østre Solørveg
Manglande boltar	Manglar 4 av 8 boltar, ein heilt laus, roten stolpe	RV 2 6\7,781 402-Hedmark\Kongsvinger Østre Solørveg
Lause boltar	Lause boltar	RV 2 6\7,897 402-Hedmark\Kongsvinger Østre Solørveg
Manglande boltar	Manglar boltar i rekkverket i overgang veg bru.	RV 2 6\7,819 402-Hedmark\Kongsvinger Østre Solørveg
Manglande boltar	Manglar 4 boltar, 80 sone, start på brurekkverk	RV 2 76\32,079 402-Hedmark\Kongsvinger Østre Solørveg
Manglande boltar	Manglar 4 boltar, 80 sone, enden av brurekkverk	GV 370 1\7,457 402-Hedmark\Kongsvinger

Manglande boltar	Manglar 4 boltar, 80 sone, enden av brurekkverk	GV 370 1\7,457 402-Hedmark\Kongsvinger
Manglande boltar	Manglar 4 boltar, 80 sone, rett etter bru	GV 370 1\7,461 402-Hedmark\Kongsvinger
Manglande boltar	Manglande bolt i nedføring	RV 2 6\7,970 402-Hedmark\Kongsvinger Østre Solørveg
Manglande boltar	Rekkverket er forsterka med ekstra skinne, i denne er det berre 4 bolte-hol.	RV 2 8\9,441 423-Hedmark\Grue Solør-vegen
Manglande boltar	Manglar 1 bolt, 80 sone	RV 2 6\7,914 402-Hedmark\Kongsvinger Østre Solørveg
Manglande boltar	Manglar 4 boltar, 80 sone, enden av bru rekkverk	RV 2 6\7,948 402-Hedmark\Kongsvinger Østre Solørveg
Manglande boltar	Manglande boltar, fleire lause boltar på rekkverket på brua	RV 2 6\7,924 402-Hedmark\Kongsvinger Østre Solørveg
Feilmontert rekkverk	Rekkverk montert mot køyreretning	RV 2 806\0,236 402-Hedmark\Kongsvinger

Bilete 1: Manglande boltar, ved bru

Vegtilsynet set derfor ikkje eit nytt avvik på Statens vegvesen, men rår vegavdeling Hedmark til å gjere ei sjølvstendig vurdering av kor kritisk registreringane er for trafikktryggleiken, og minimum følgjer opp tiltaka som kjem frå Vegdirektoratet.

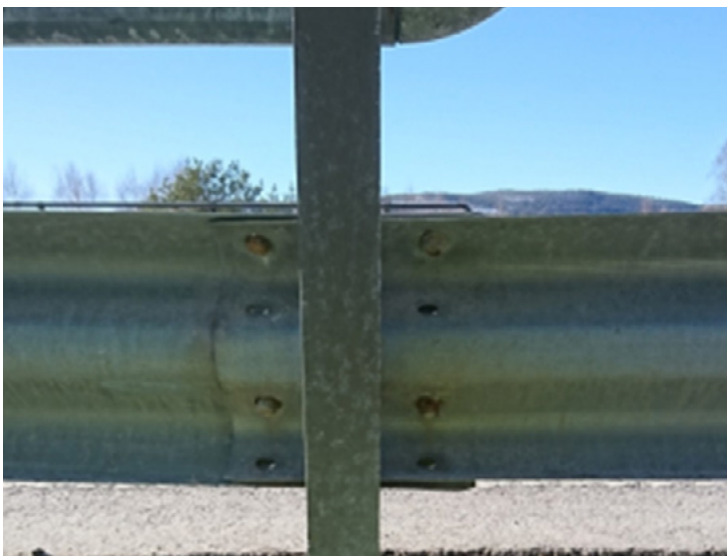
Bilete 2: Manglande boltar i overgang til bru

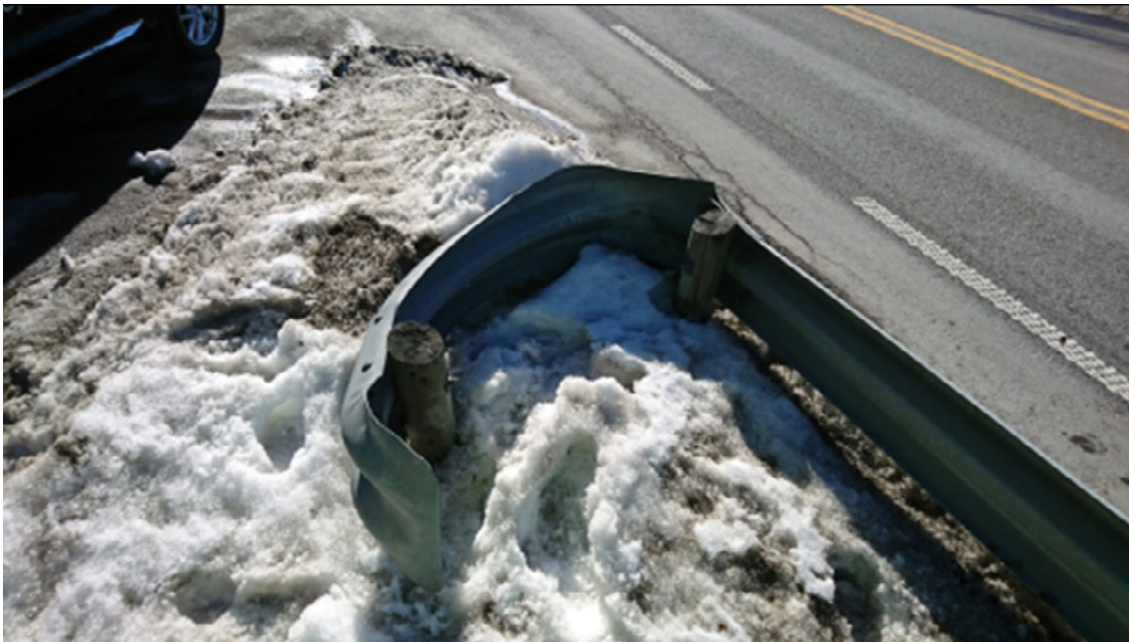
Beskrivelse	Kommentar	Plassering
Trafikkfarleg rekkverksende	Skinna er lagt ned	RV 2 76\32,077 402-Hedmark\Kongsvinger Østre Solør-veg
Trafikkfarleg rekkverksende	80-sone, sjå bilete under	RV 2 6\7,914 402-Hedmark\Kongsvinger Østre Solør-veg

Vegtilsynet gjer merksam på at endeavslutningane er vurdert mot dagens krav til endeavslutning, ikkje mot andre krav som eventuelt gjaldt på byggetidspunktet.

Desse registreringane vert derfor ikkje kategorisert som brot på dagens krav, men ut frå eit trafiktryggleiksperspektiv vel Vegtilsynet å ta dei med som forbetningspunkt i rapporten.

Bilete 3: Trafikkfarleg endeavslutning i 80-sone
