## **Tilsynsrapport**

sak 2019-18

Tilstand på gang- og sykkelveg

Statens vegvesen,  
driftskontrakt 1106 Haugesund

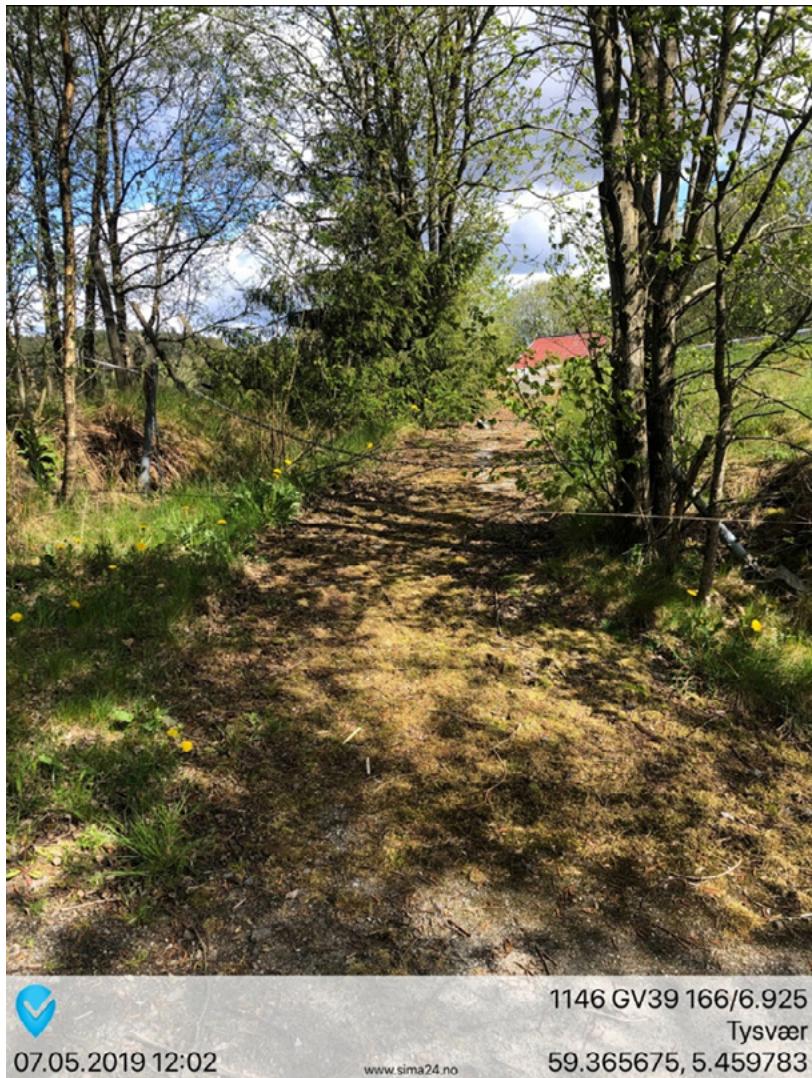
1146 GV39 166/6.925

*Bildet viser gang- og sykkelveg med dårlig sikt; ein kjetting og et tau på tvers av gang- og sykkelvegen; vegetasjon i vegens frie rom og vegetasjon på dekke. Denne er registrert som tilstand som ikkje var i samsvar med krav til Kap. 1.4 sikt.*

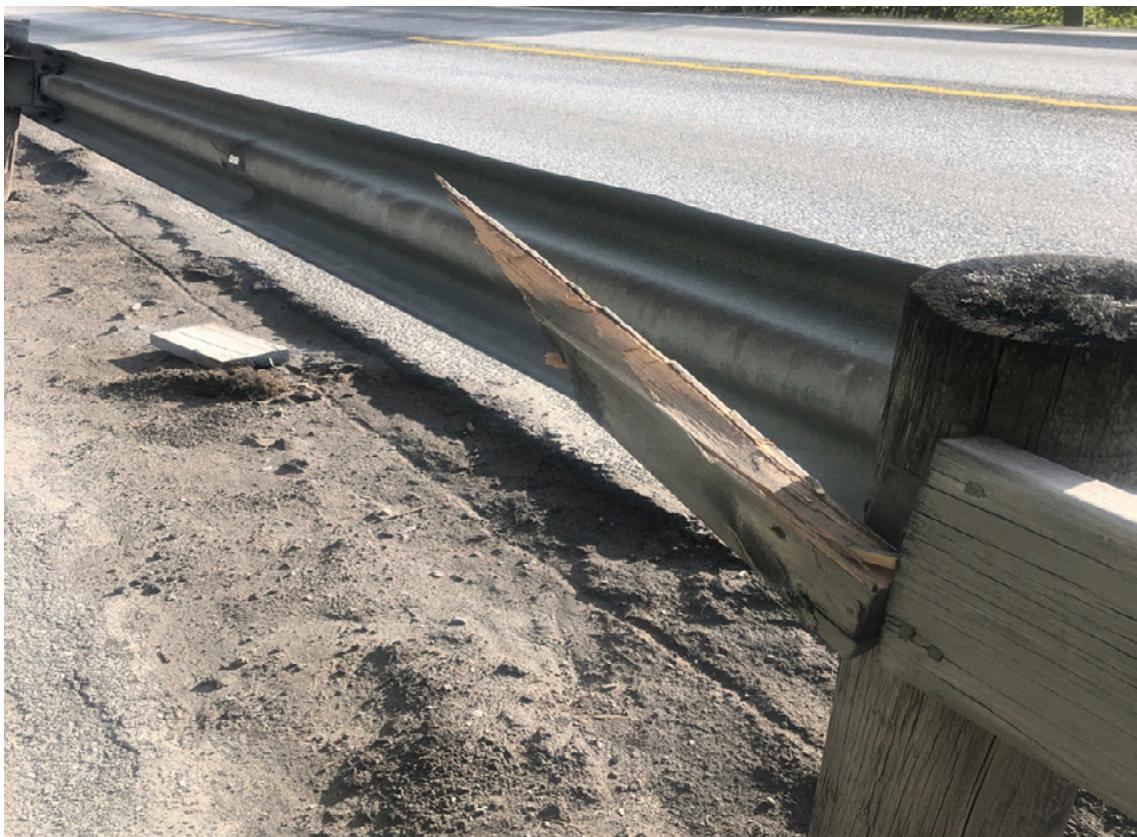
1216 GV39 2/3.957  
Sveio

*Bildet viser skader på rekkverk mot gang- og sykkelveg. Tilstand var ikke i samsvar med krav til Kap. 5.15 Rekkverk.*

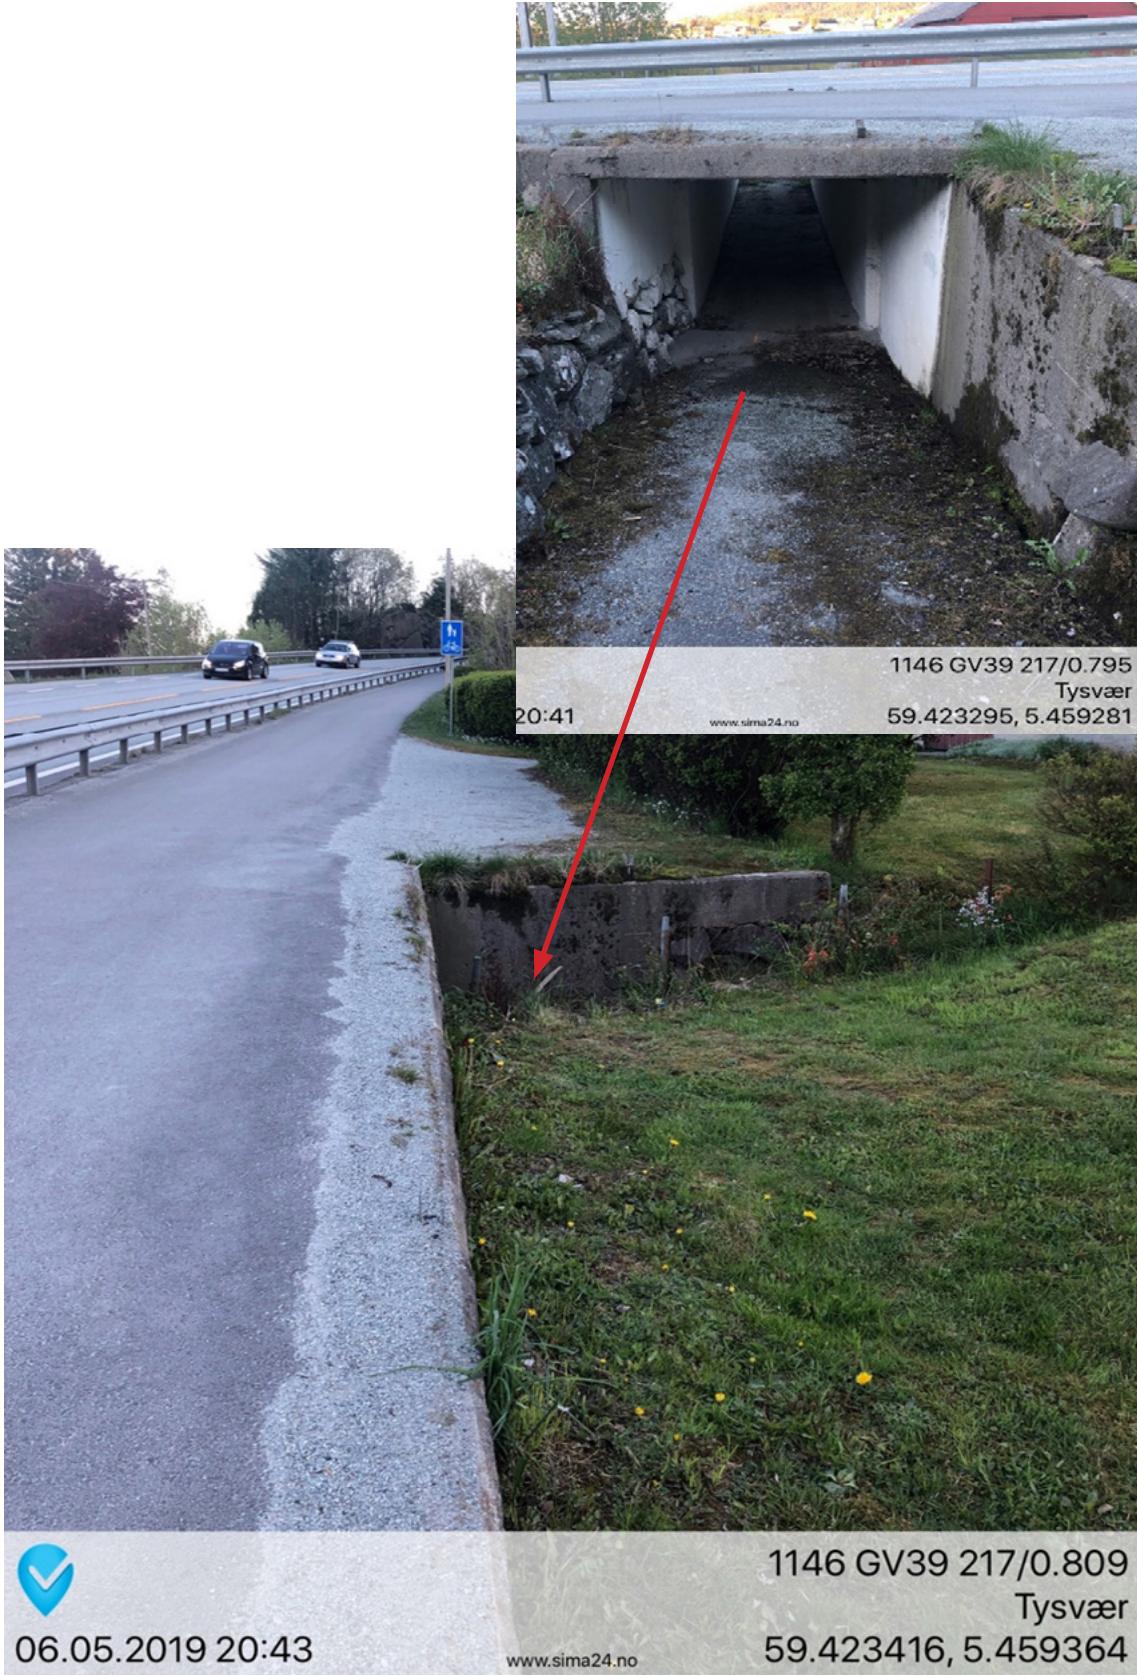
Bildet viser skada gjerde før undergang, der berre restane av innfestinga står igjen. Fall fra gang- og sykkelveg og ned i undergang er om lag to meter. Tilstand var ikke i samsvar med krav til Kap. 5.17 Gjerde.

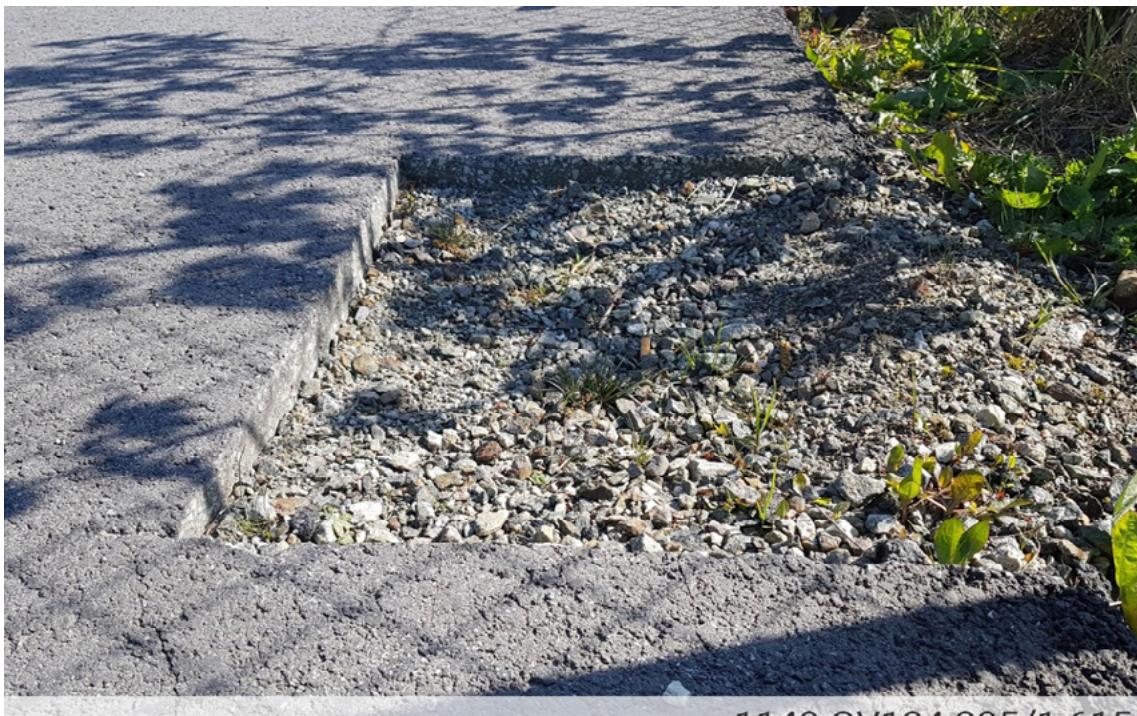
1149 GV134 205/1.615

Bildet viser hol i dekke på gang- og sykkelvegen om lag 50 cm x 60 cm og 7 cm djupt. Tilstand var ikke i samsvar med krav til kap. 2.2 Vegdekke/fast dekke på fortau og gang- og sykkelveg.

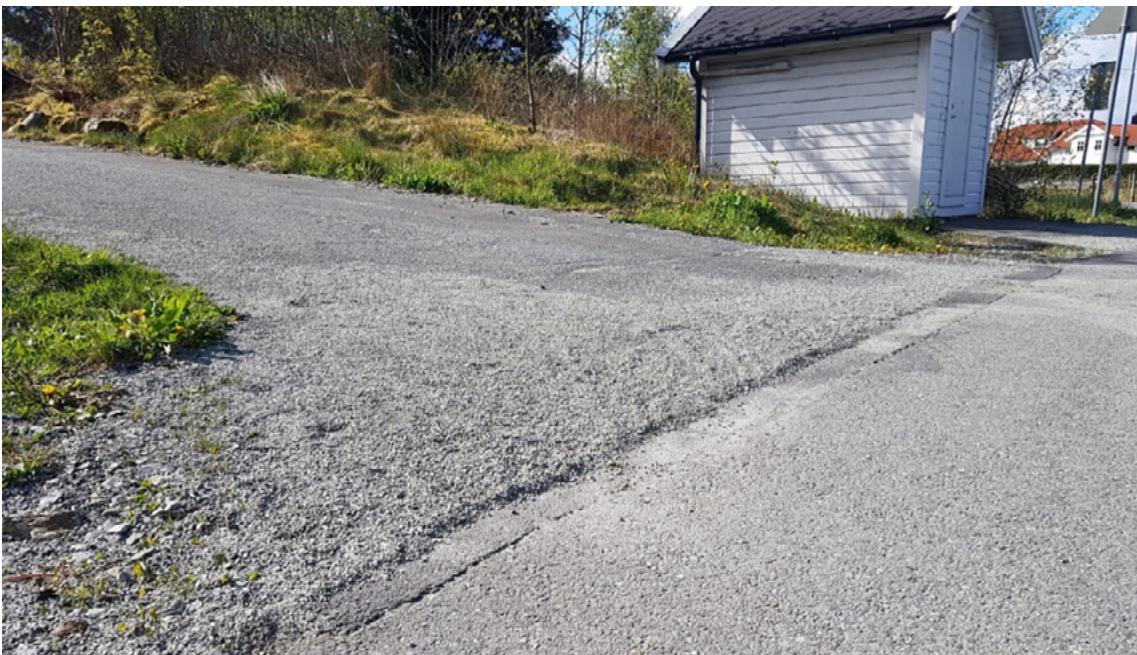
1146 GV39 215/18.956

*Bildet viser grus i kryss på gang- og sykkelveg. Tilstand var ikke i samsvar med krav til reinhalld i Kap. 8.2 Gang- og sykkelveg, sykkelveg med fortau, fortau, trapp og rampe.*

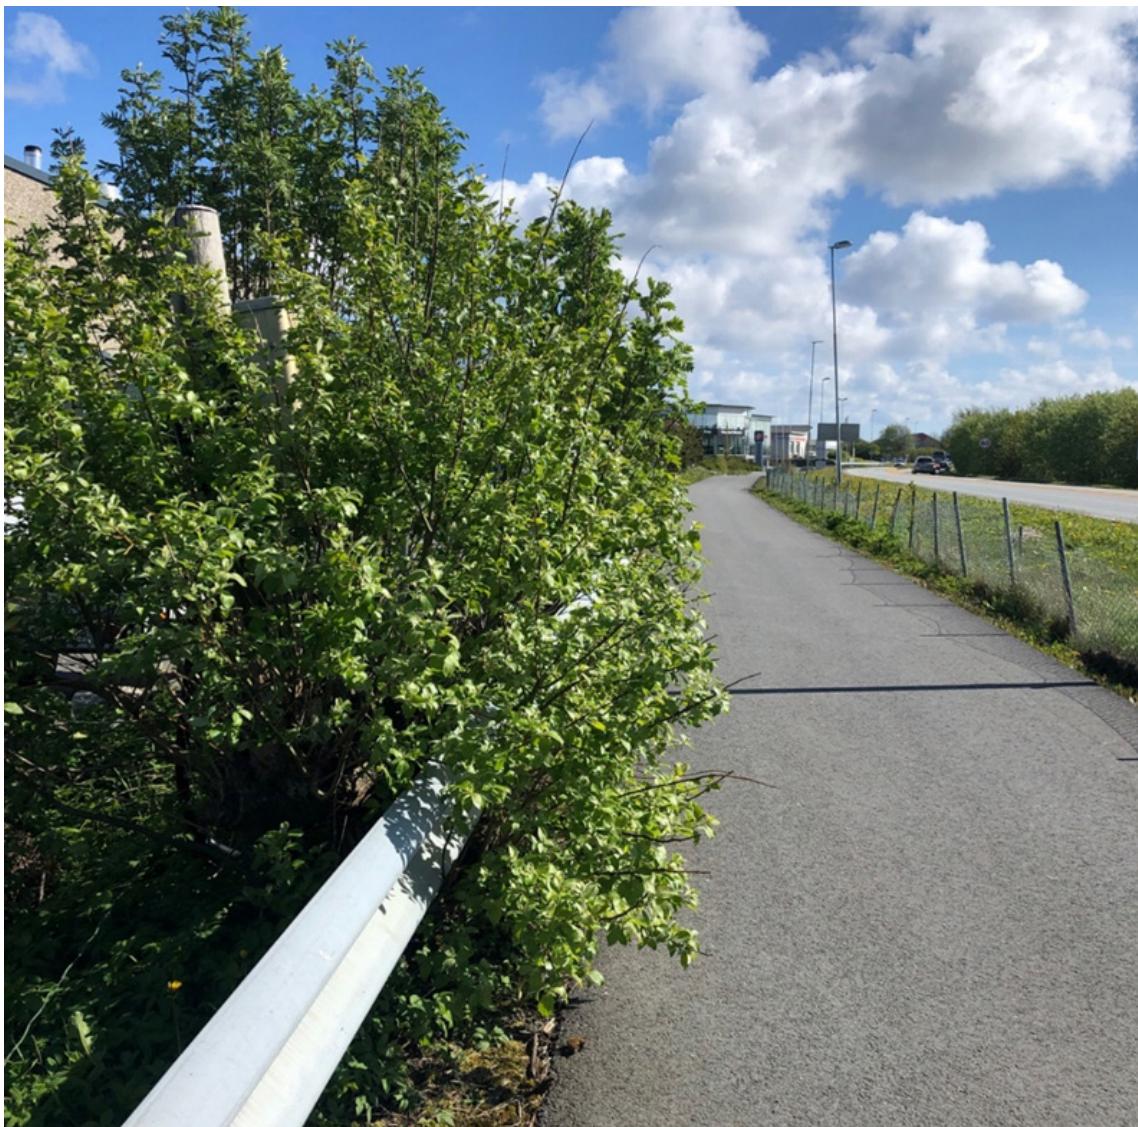
1149 GV134 205/1.629

*Bildet viser vegetasjon i gang- og sykkelvegens frie rom. Tilstand var ikke i samsvar med krav til kap. 7.1 Naturlike areal.*

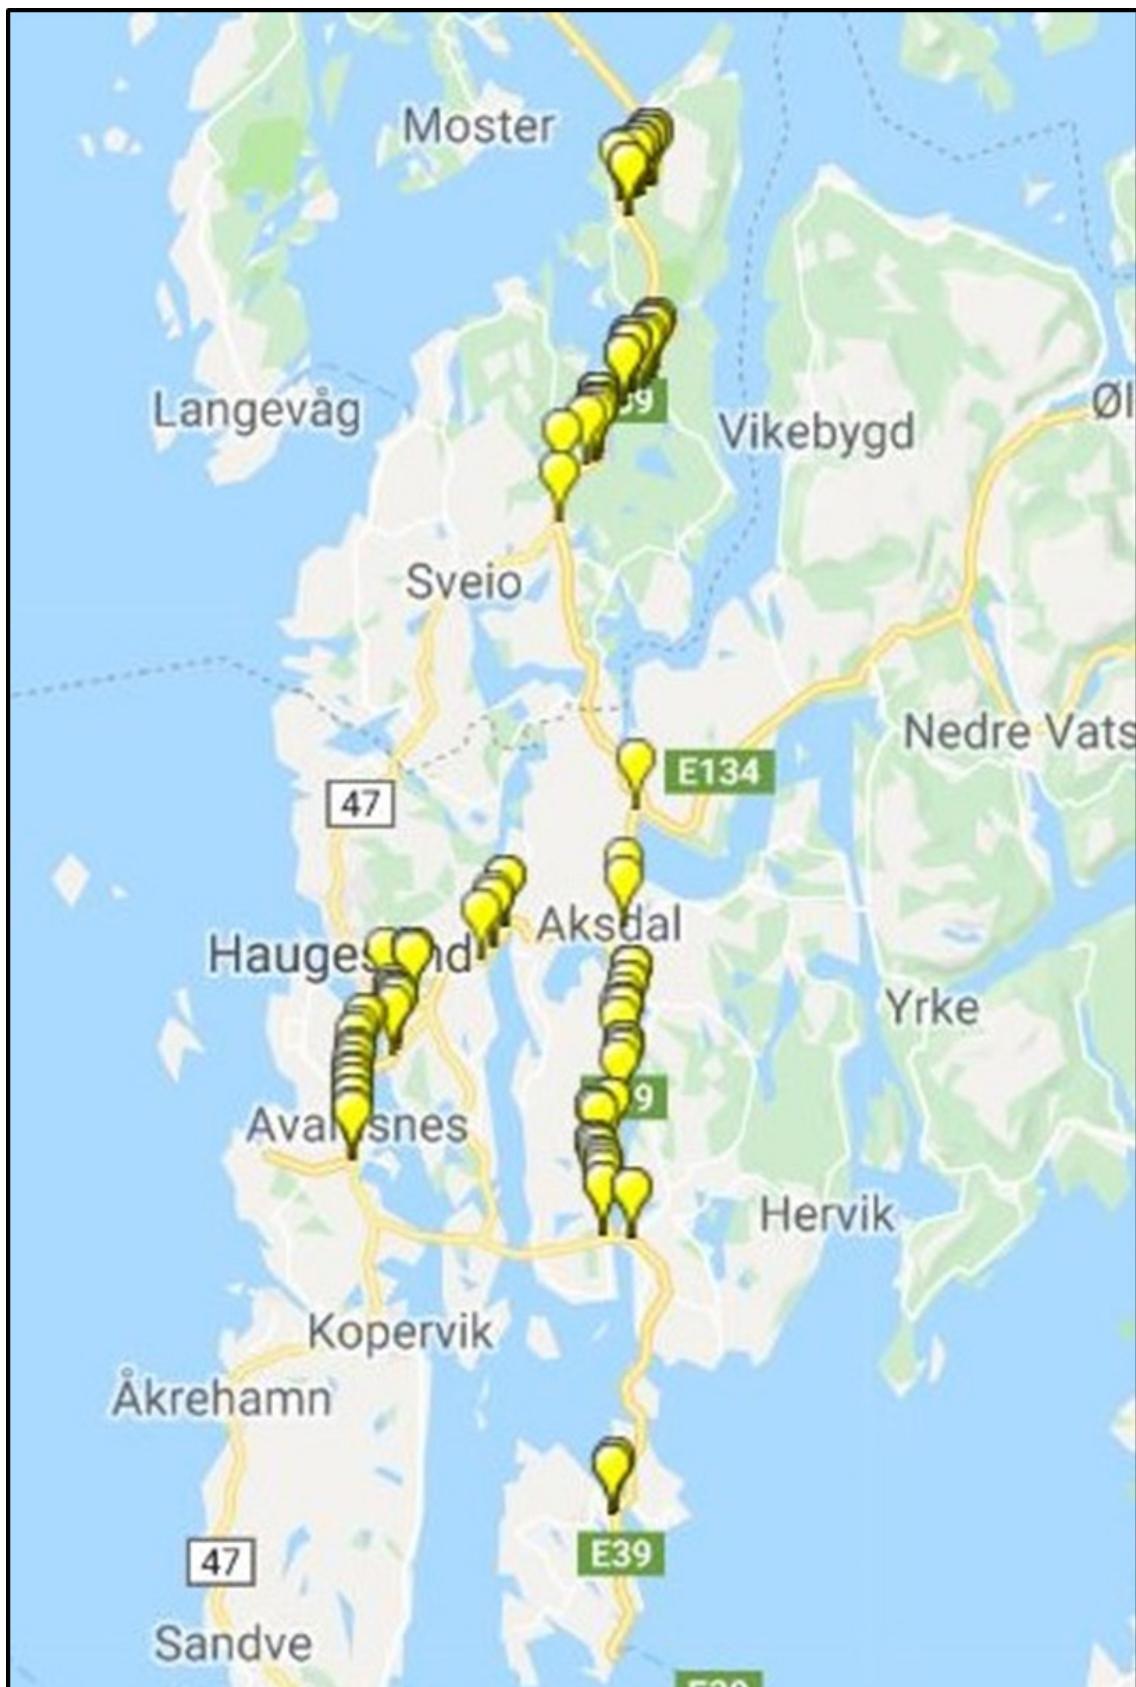
## Vedlegg 2: Kartoversikt over registreringar

Kartutsnittet viser dei 118 registreringane innanfor driftskontrakt 1106 Haugesund:
