Tilsyn med tre tunneler i Region øst

Vegtilsynet ville undersøke Statens vegvesen, Region øst sin evne til å sikre god håndtering av hendelser i Frogntunnelen, Øyertunnelen og Røstetunnelen.

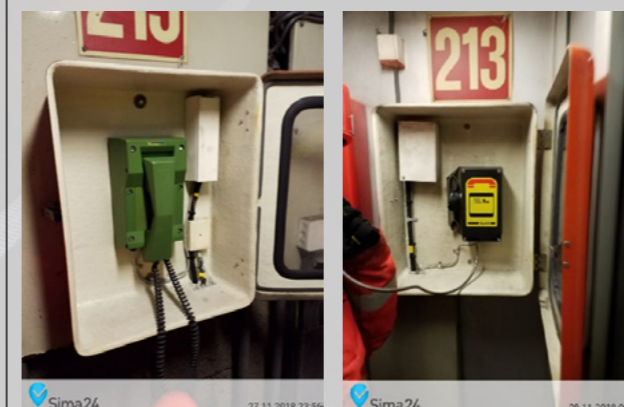
EKSEMPEL: FUNN I RØSTETUNNELEN

Utstyr	Krav til sikkerhetsutstyr	Merknad	Funn
Nødtelefon	Nødtelefon skal gi kontakt med bemannet sentral, politi, brannvesen e.l. Telefonene skal være koblet slik at det er mulig å se hvilken telefon det ringes fra.»	<p>Det finnes tre nødtelefoner inne i Røstetunnelen, med ca. 250 m avstand.</p> <p>Ingen av nødtelefonene var merket i samsvar med krav. (tekst på norsk og engelsk)</p> <p>Vegtilsynet testet en telefon i nødkiosk 215. Vegtrafikksentralen kunne ikke identifisere hvilken tunnel anropet kom fra, og følgelig heller ikke hvor i tunnelen anropet kom fra.</p> <p>Oversendt dokumentasjon viser at driftsentreprenøren har avdekket dette avviket ved kontroll 15.03.18. De skriver i kontrollskjema: «Nødtelefoner viser kun linjenummer ved oppringing. Ikke tunnelnavn og plassering.»</p> <p>Dette avviket er tidligere bemerket helt tilbake i et referat fra forberedende møte for fullskalaøvelse i Røstetunnelen datert 19.02.01. «Fysisk skilting av nødtelefoner og brannslukningsapparater i tunnel er ikke samsvarende med visningen inne på skjermen til Vegtrafikksentralen (VTS). Dette må endres. Viktig for lokalisering av eventuell hendelse i tunnel.»</p>
