Tilsynsrapport
sak 2019-29

Tilstand på gang- og sykkelveg

Statens vegvesen,
driftskontrakt 0602 Ringerike

Saksnummer	2019-29
Publiseringsdato	19.12.2019
Tilsynslag	Bente Irene Molland, tilsynsleiar Frode Himle Halrynjo, fagrevisor veg Ida Blomhoff Pedersen, fagrevisor juridisk
Tilsynspart	Statens vegvesen

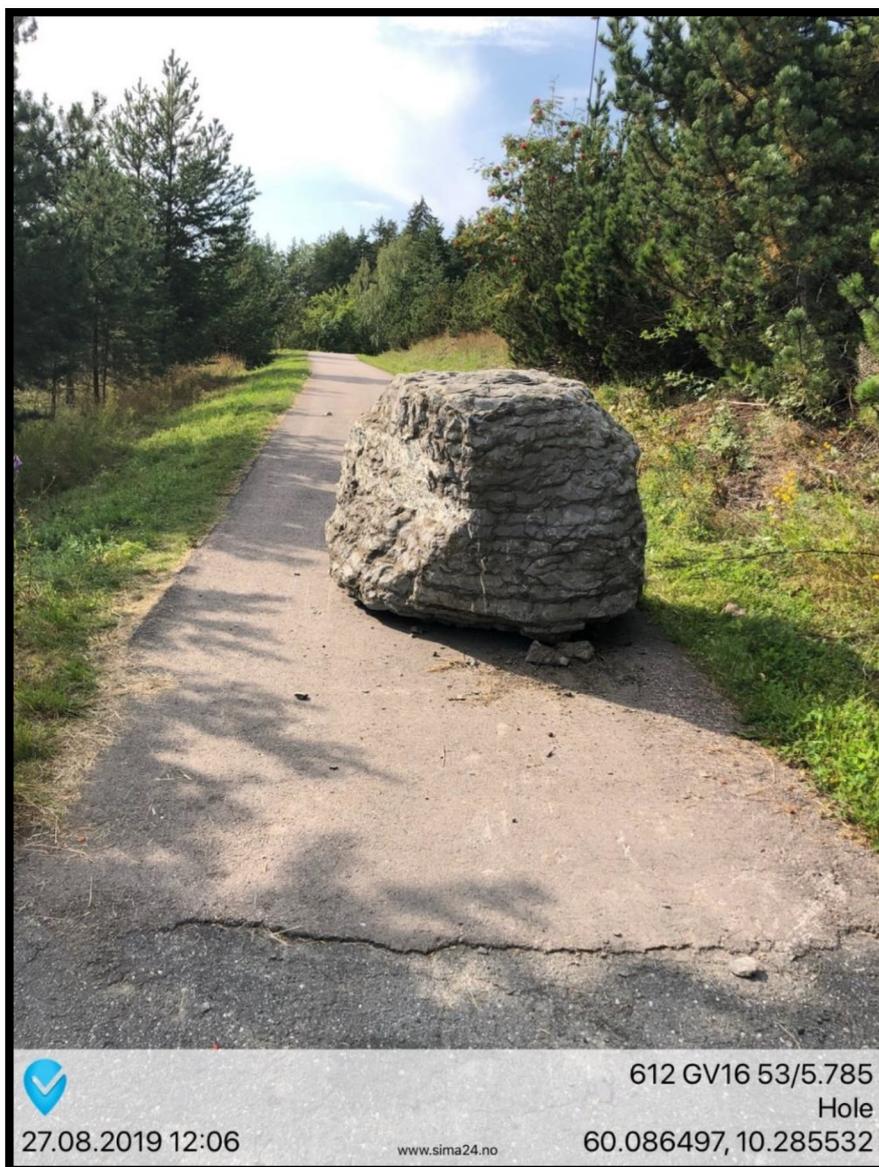
Bildet viser påkøyringsfarleg element i GS-veg på gang- og sykkelveg. Tilstand var ikkje i samsvar med krav til Kap. 1.3 Inspeksjon

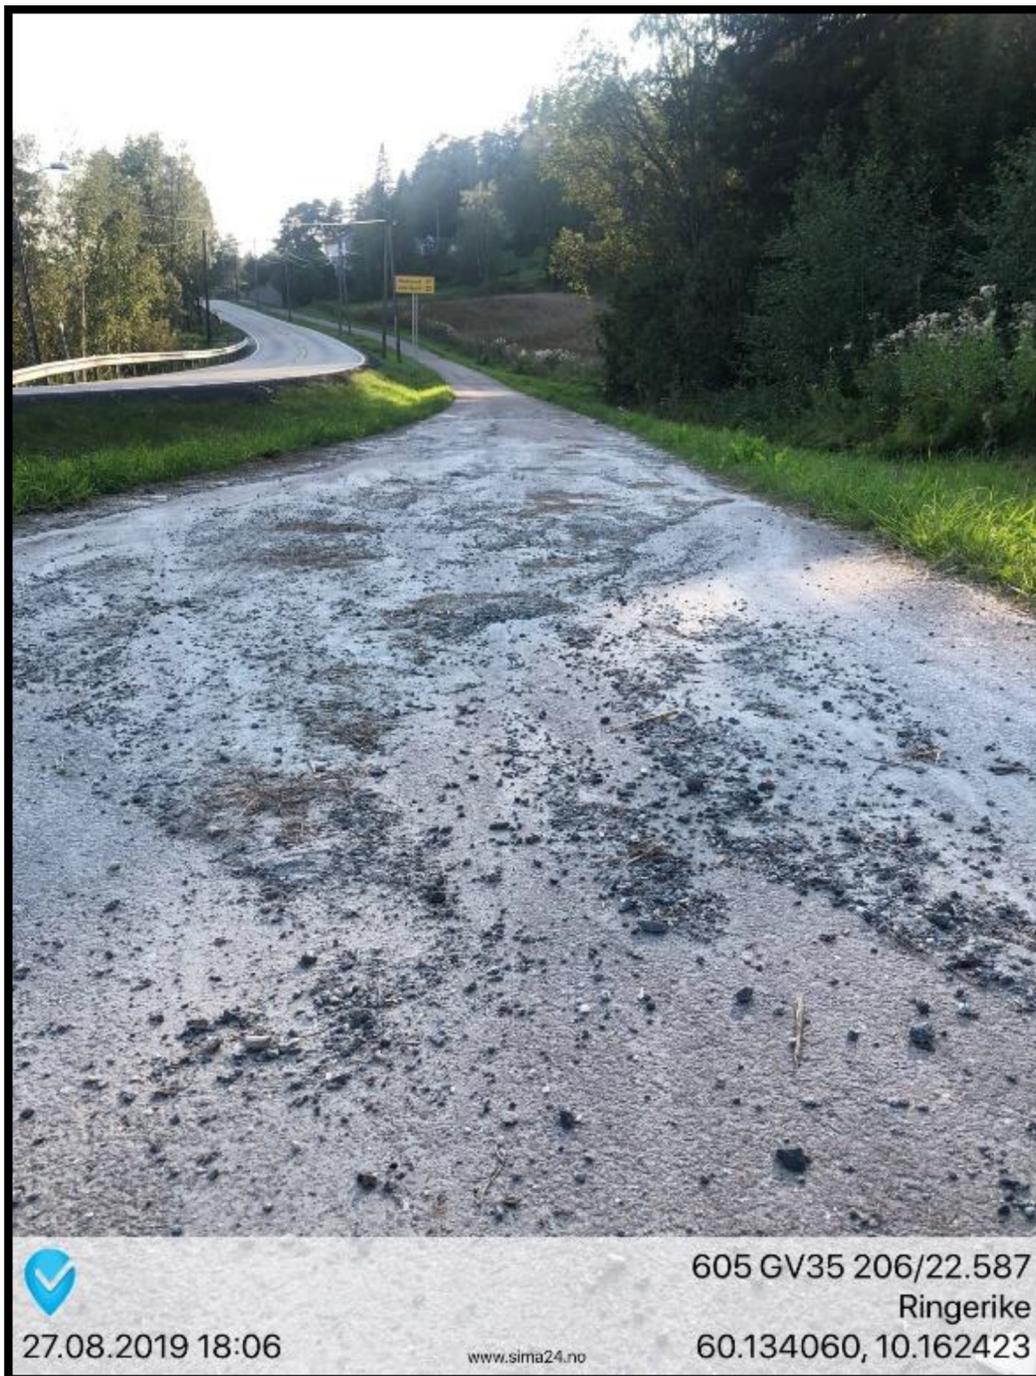
Bildet viser grus på gang- og sykkelveg. Tilstand var ikke i samsvar med krav til Kap. 8.2 Gang- og sykkelveg, sykkelveg med fortau, fortau, trapp og rampe

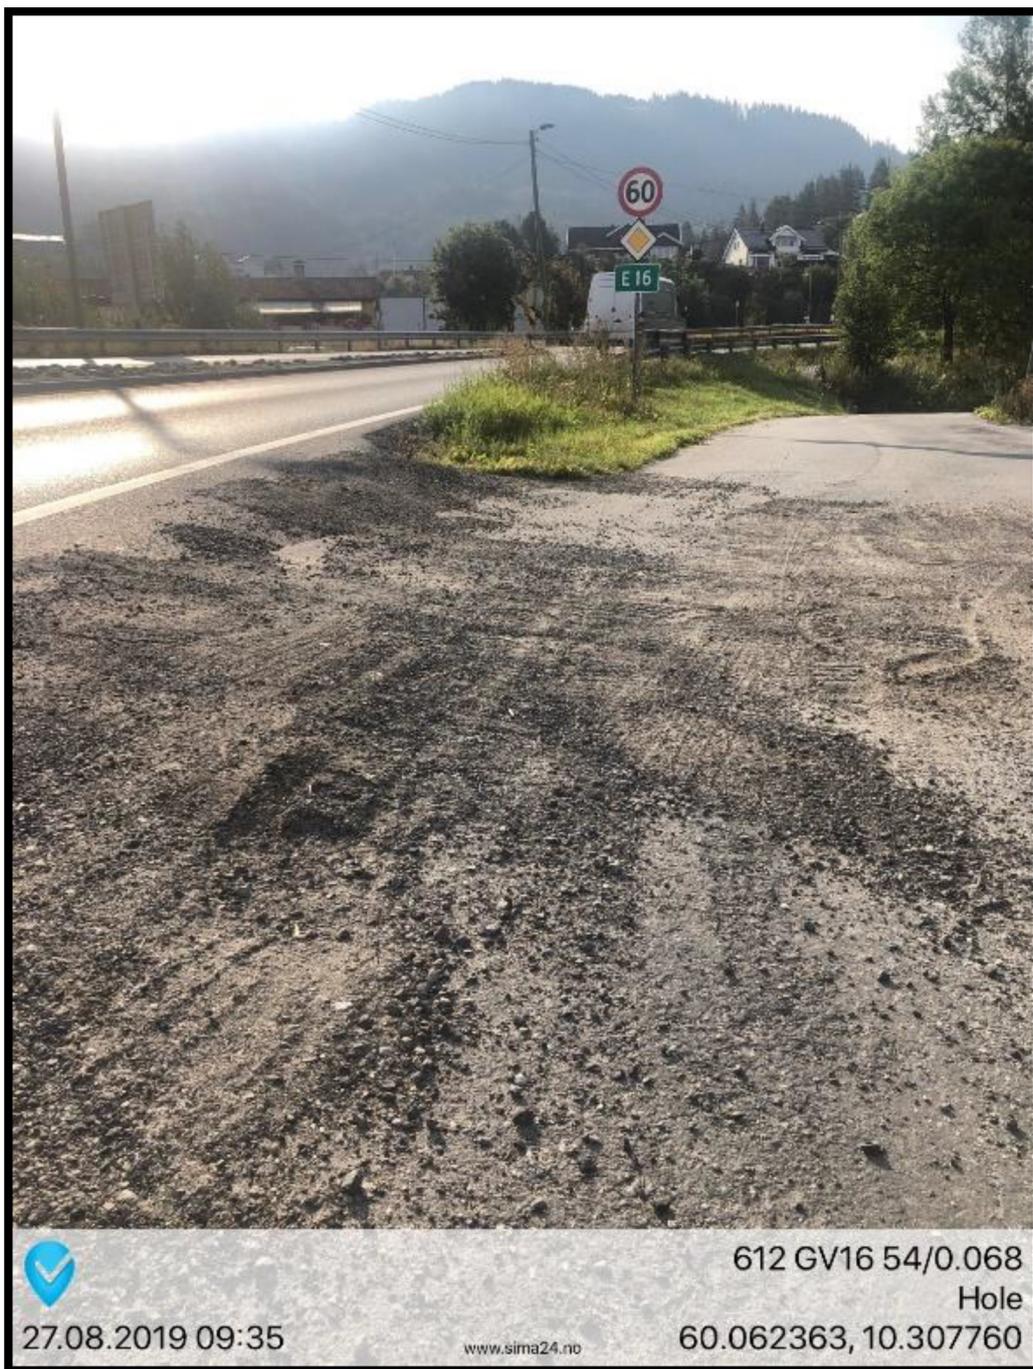
Bildet viser grus på gang- og sykkelveg. Tilstand var ikkje i samsvar med krav til Kap. 8.2 Gang- og sykkelveg, sykkelveg med fortau, fortau, trapp og rampe

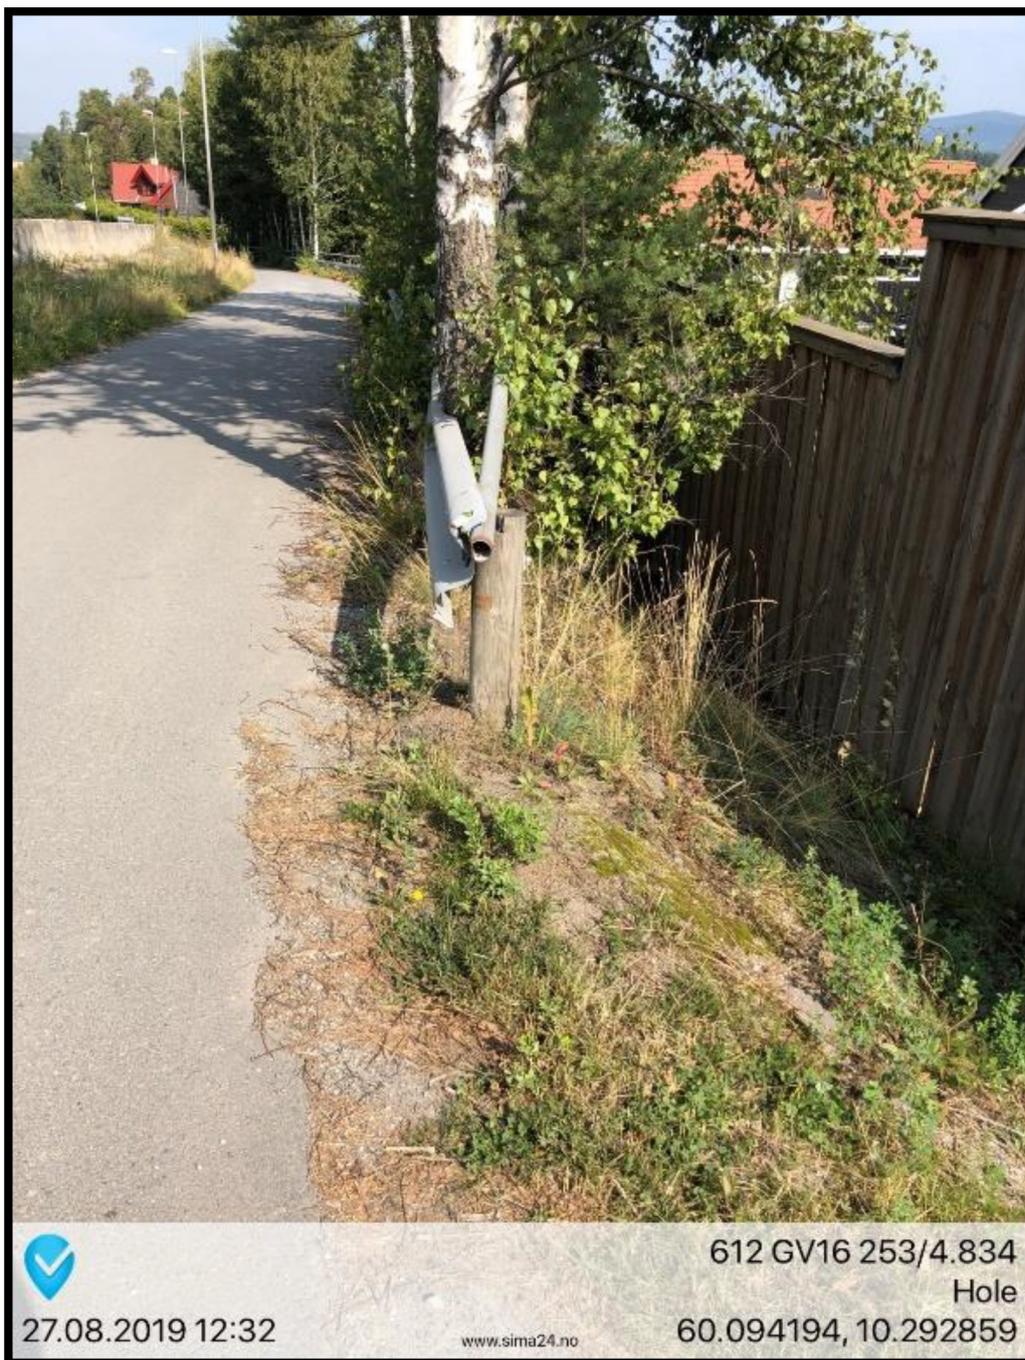
Bildet viser skada/manglende rekkverksavslutning og vegetasjon i rekkverket. Tilstand var ikke i samsvar med krav til Kap. 5.15 Rekkverk

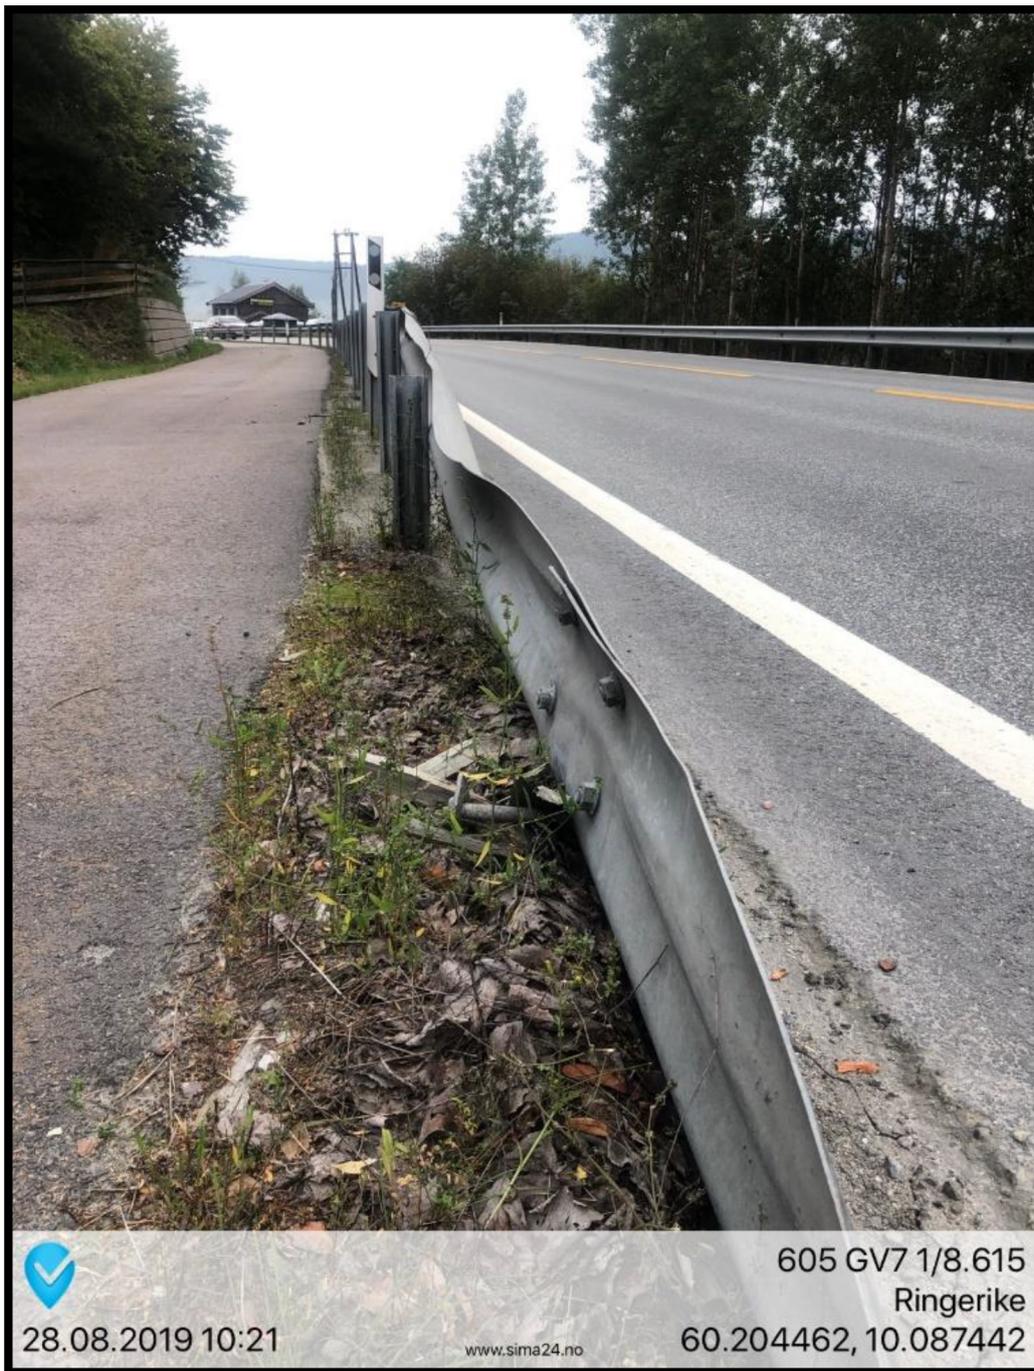
Bildet viser skada rekkverk. Tilstand var ikkje i samsvar med krav til Kap. 5.15 Rekkverk

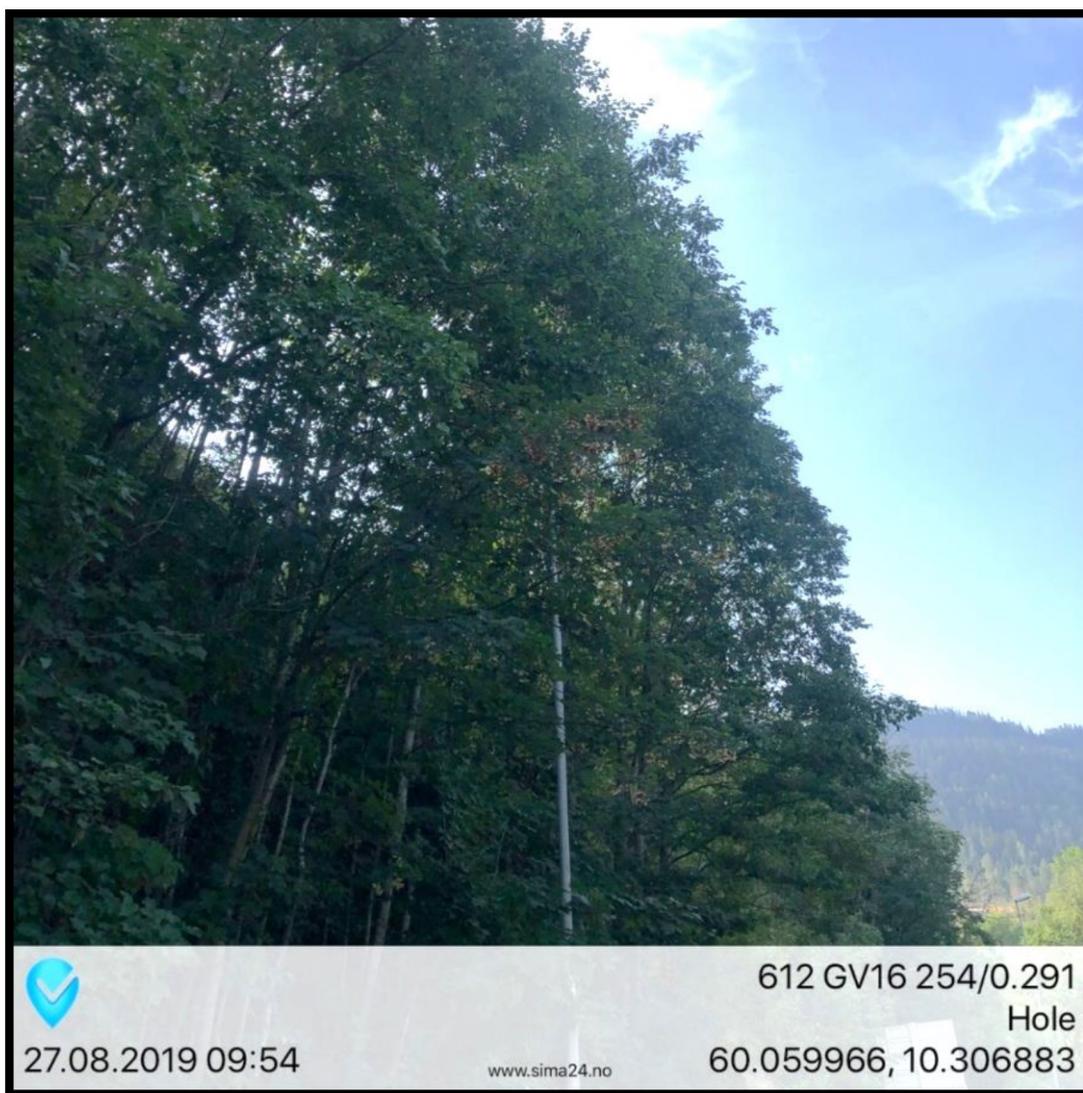
Bildet viser vegetasjon som skygger for belysning på GS-veg på gang- og sykkelveg. Tilstand var ikke i samsvar med krav til kap. 5.14 Vegbelysning.

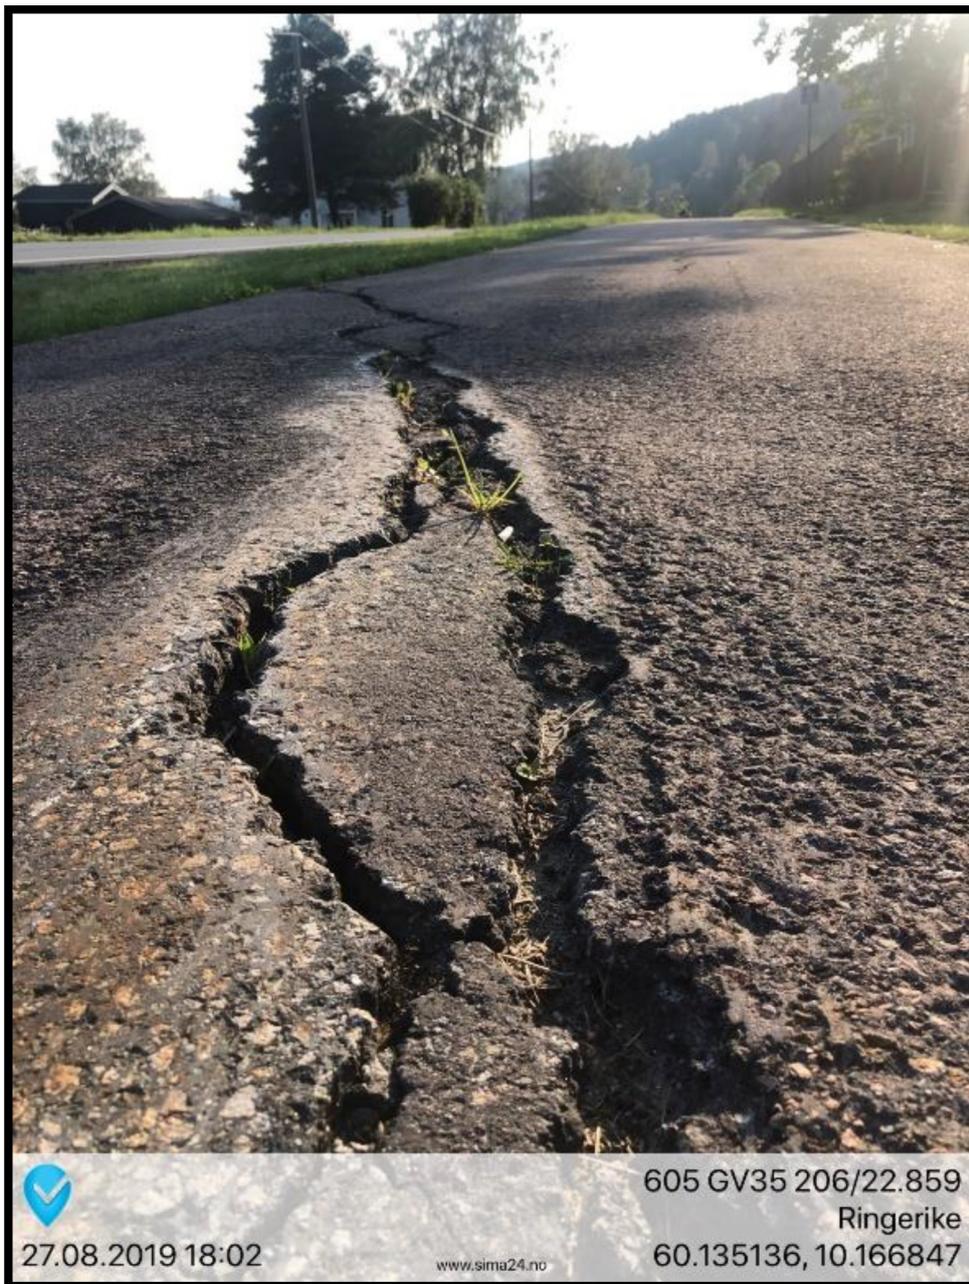
Bildet viser sprekker på opp mot 100 mm i asfaltdekke på gang- og sykkelveg. Tilstand var ikke i samsvar med krav til Kap. 2.2 Vegdekke/fast dekke på fortau og gang- og sykkelveg

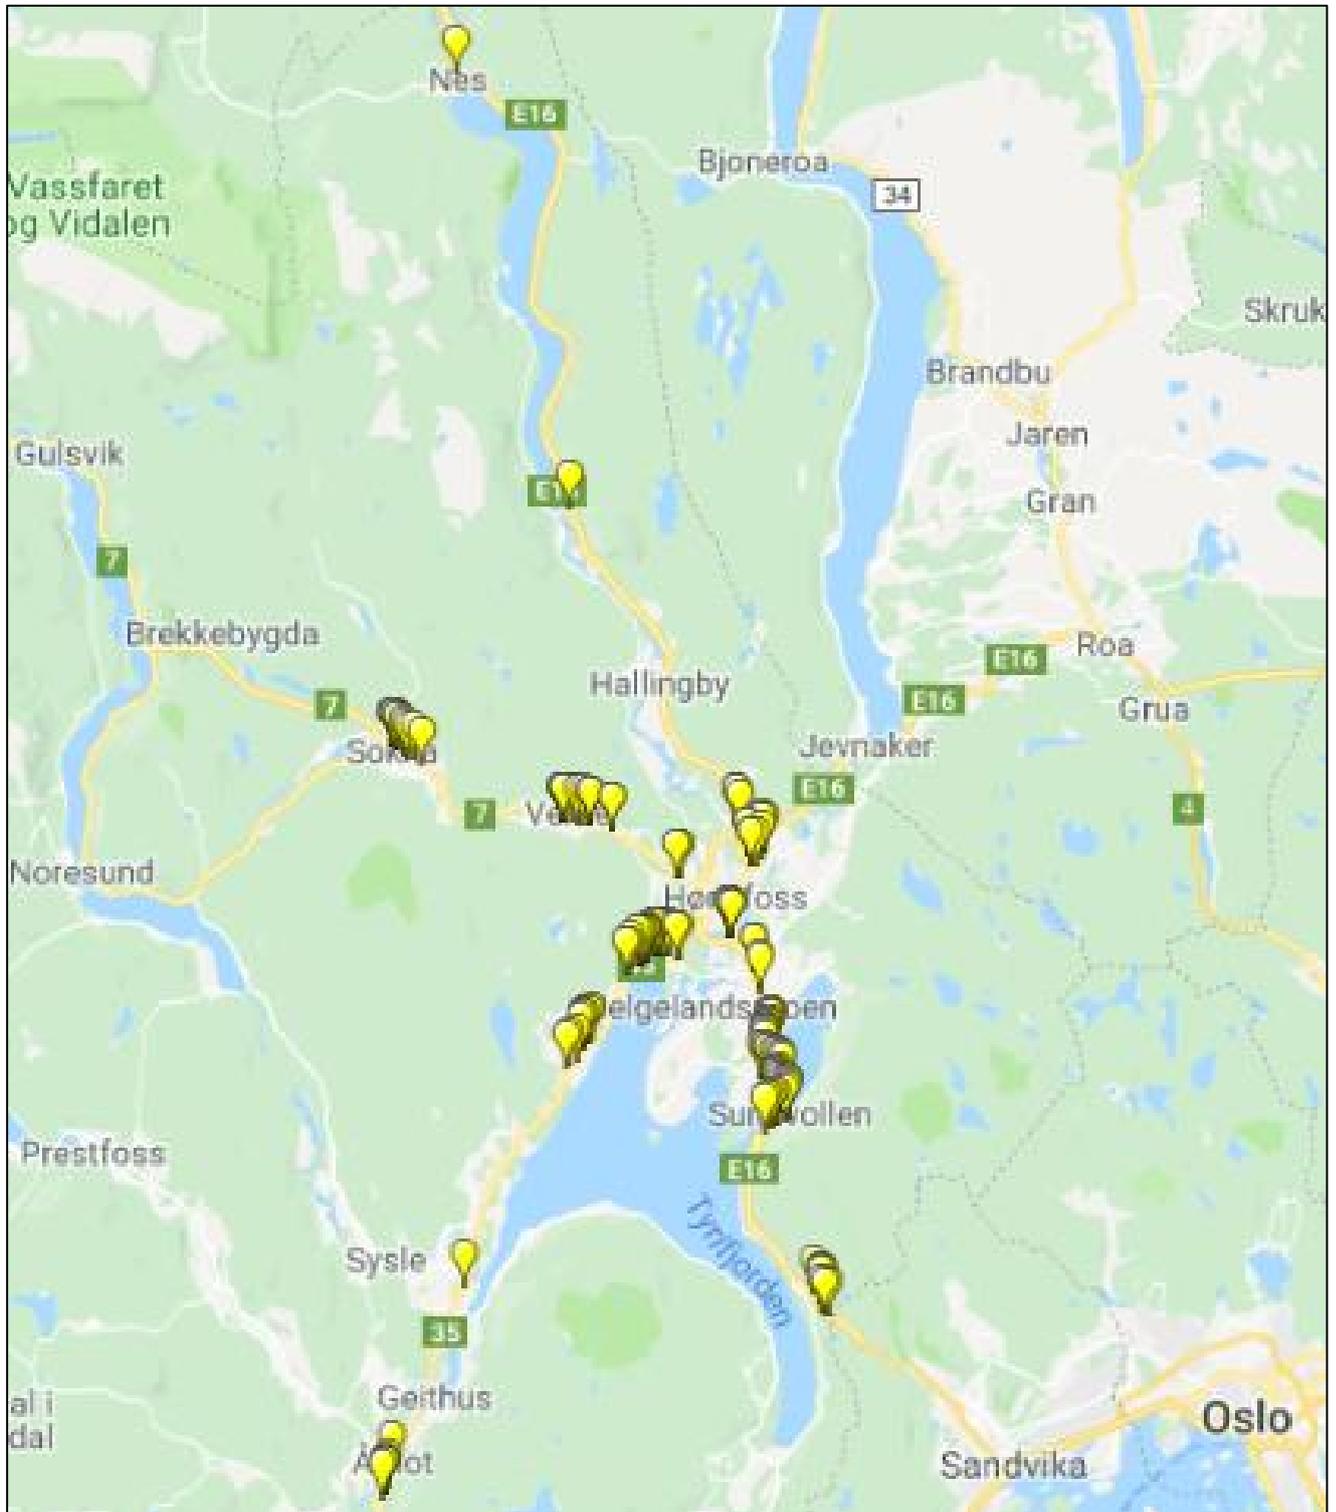
Vedlegg 2: Kartoversikt over registreringar

Kartutsnittet viser dei 166 registreringane innanfor driftskontrakt 0602 Ringerike:
